## ANÁLISIS DE TEMPERATURAS SUPERFICIALES EN LA ENVOLVENTE DE UNA VIVIENDA MEDIANTE IMÁGENES TERMOGRÁFICAS

Irene Marincic, José Manuel Ochoa, María Guadalupe Alpuche, Alejandro Duarte e Ileana González

Dpto. de Arquitectura y Diseño, Universidad de Sonora, Blvd. Encinas y Rosales, Col. Centro, (83000) Hermosillo, Sonora, México.  
Tel. +52 662 2592179. E-mail: imarincic@arq.uson.mx

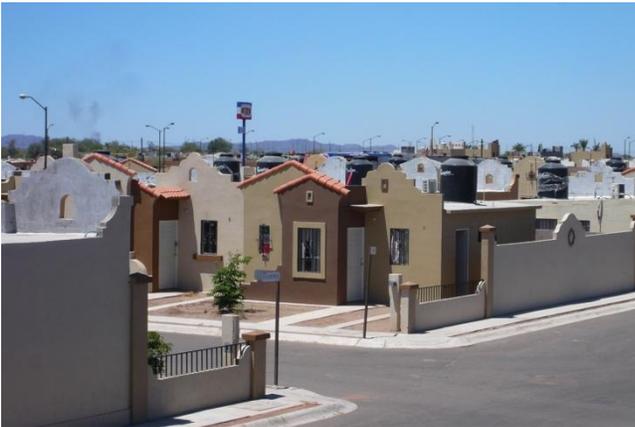
Figura 1. Fraccionamiento de viviendas económicas estudiado

La vivienda seleccionada se ubica en un fraccionamiento de viviendas económicas (ver Fig. 1) al Sur de la ciudad. Se analizaron temperaturas superficiales en la envolvente de esta vivienda tipo, de 50 m<sup>2</sup>, construida con muros de block hueco de concreto (ver Fig. 2) y losa de vigueta prefabricada y bovedilla de poliestireno. Los materiales de muros y techos son los más utilizados en la región para viviendas económicas (Marincic et al, 2010).

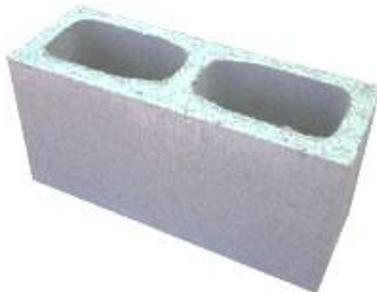
Figura 2. Block de concreto de 0.12 m x 0.20 m x 0.40 m con dos huecos interiores

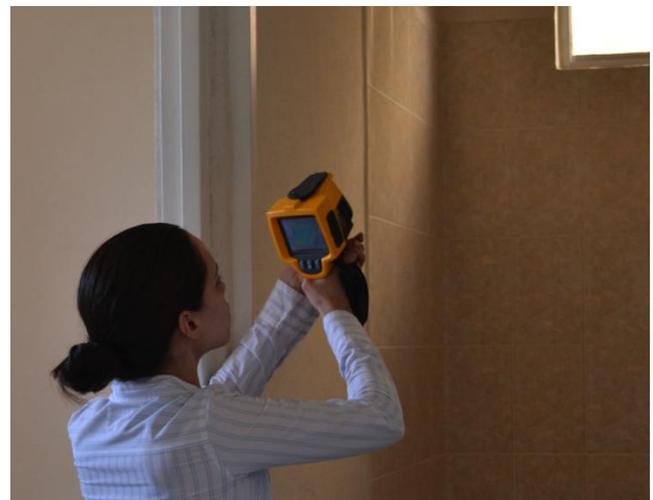
Figura 3. Cámara termográfica Fluke Ti25

Las mediciones se efectuaron durante un día muy soleado de primavera, en que se obtuvieron fotos que muestran las temperaturas superficiales de la envolvente mediante una cámara infrarroja Fluke Ti25 (Fluke Corporation, 2007) (Fig. 3). En la configuración de la cámara, la emisividad se consideró como 0.95 por ser cercana a la mayoría de materiales de construcción (ASHRAE, 2005). Se fotografiaron las diferentes superficies interiores y exteriores durante 24 horas, con intervalo de 1 hora. Mediante el software de la cámara se pueden procesar las imágenes, seleccionando los puntos de la superficie que se quieran analizar.

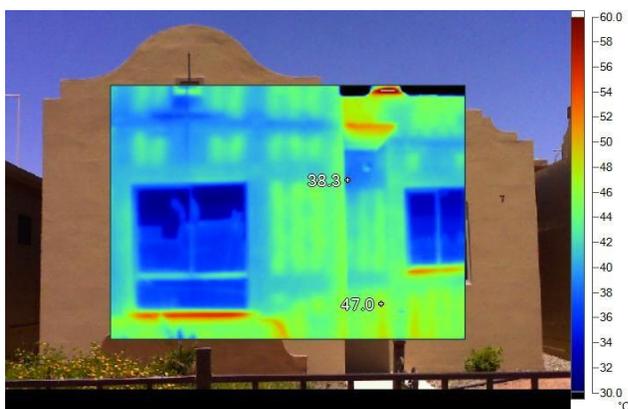
Figura 4. Imagen termográfica de la fachada Sur durante la mañana

Como puede apreciarse, la fachada Sur, con mayor incidencia de radiación solar, se calienta durante la mañana de manera no uniforme, según los dos componentes que la integran (nótese las franjas verticales, que se comentarán más adelante). Se pueden observar diferencias de temperatura de alrededor de 9°C entre ambas partes (Fig. 4). Esto es menos notorio en la fachada Norte, con diferencias de temperatura menores (Figs. 5). Durante la tarde, en ambas fachadas el calor ya se ha distribuido y en parte ya se ha almacenado en ambos componentes, siendo las diferencias del orden de 2 a 4°C (Figs. 6 y 7).

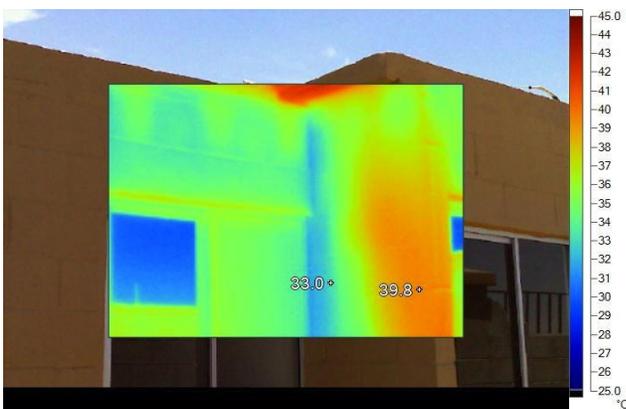
Figura 5. Imagen termográfica de la fachada Norte durante la mañana

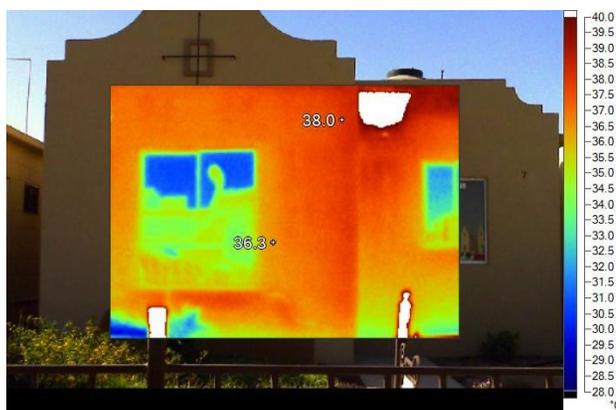
Figura 6. Imagen termográfica de la fachada Sur durante la tarde

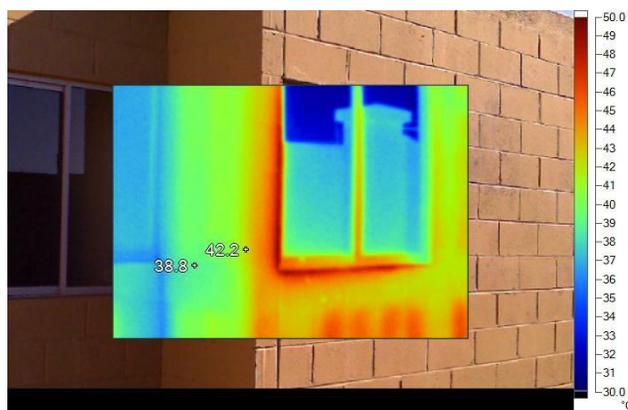
Figura 7. Imagen termográfica de la fachada Norte durante la tarde

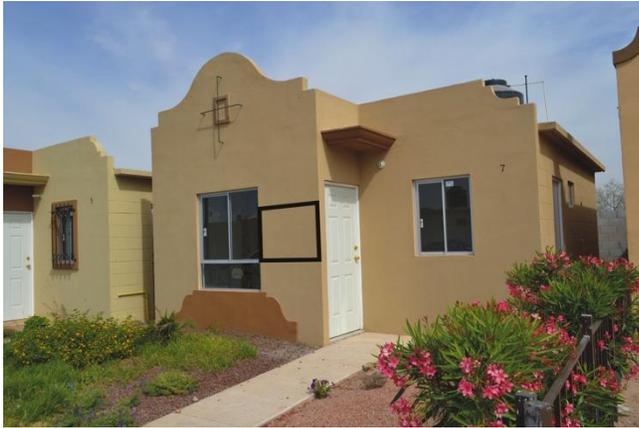
Figura 8. Fachada Sur con área escogida para el análisis (recuadro en negro)

Se escogió un área delimitada del muro de block de la fachada Sur para efectuar un análisis más detallado de las temperaturas superficiales (Fig. 8). El área escogida, que no presenta travesaños, ni uniones de dos muros, ni ninguna otra discontinuidad, es de 1.00m de ancho por 0.75m de altura. En la Fig. 9 se puede ver una sección de esta área.

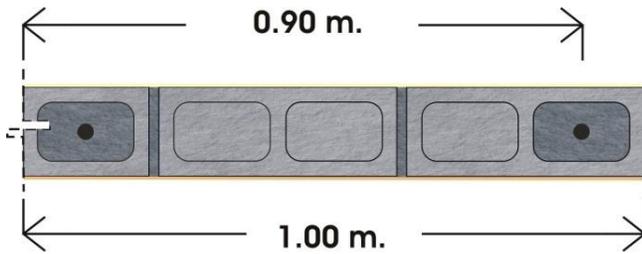
Figura 9. Sección transversal del área escogida del muro de block. La cota de arriba es interior y la de abajo es exterior

Los huecos extremos de la derecha e izquierda (Fig. 9) están rellenos de concreto y varilla, para cumplir con la función de castillos.

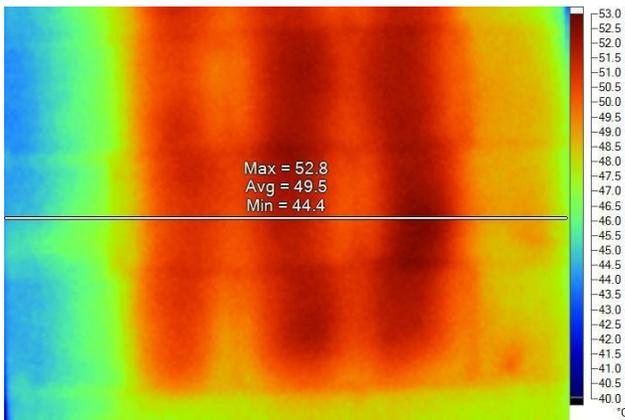
Figura 10. Temperatura superficial de la fachada Sur en el área escogida. Imagen exterior a las 12:00h.

Se tomaron imágenes infrarrojas de la superficie interior y exterior del área de muro escogida. En las Figs. 10 a 13 se muestran imágenes tomadas a las 12:00h y a las 18:00h, como horas representativas de flujos de calor que van en diferentes direcciones. Las líneas blancas horizontales representadas en las imágenes corresponden a la sección que su muestra en la Fig. 9 (ancho del área escogida).

Uno de los aspectos que llama la atención, sobre todo en las tres primeras Figs. (10, 11 y 12), son las franjas verticales con diferente temperatura. A las 12:00h, las franjas de mayor temperatura, tanto en la superficie exterior como en la interior, corresponden a los espacios huecos del block. Mientras que a las 18:00h, en la superficie exterior las franjas de mayor temperatura corresponden a la parte sólida del block. A esa hora, en la superficie interior no se aprecian las franjas de los blocks centrales, solo las franjas de mayor temperatura correspondientes a los castillos.

Cabe destacar que en las Figs. anteriormente mencionadas, la escala de temperaturas superficiales es diferente de una foto a la otra, a efectos de posibilitar su mejor visualización. Como es de esperarse, las mayores temperaturas se presentan en la superficie exterior a las 12:00h y las menores en la misma superficie exterior a las 18:00h.

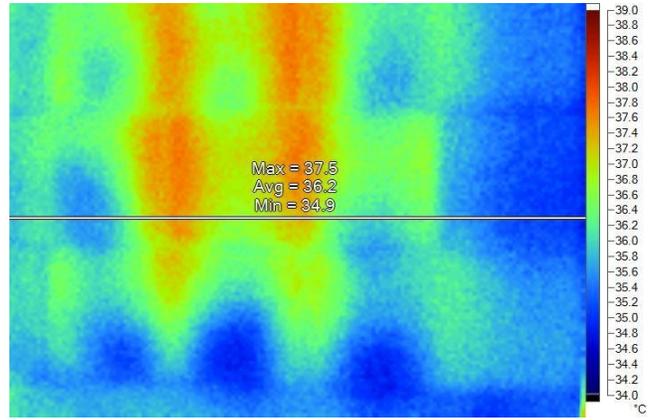
Figura 11. Temperatura superficial de la fachada Sur en el área escogida. Imagen interior a las 12:00h.

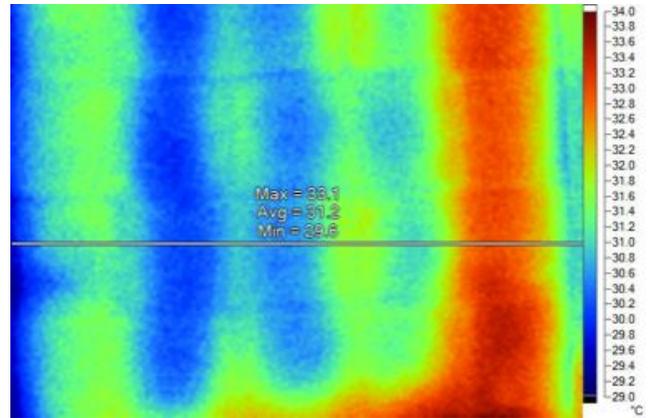
Figura 12. Temperatura superficial de la fachada Sur en el área escogida. Imagen exterior a las 18:00h.

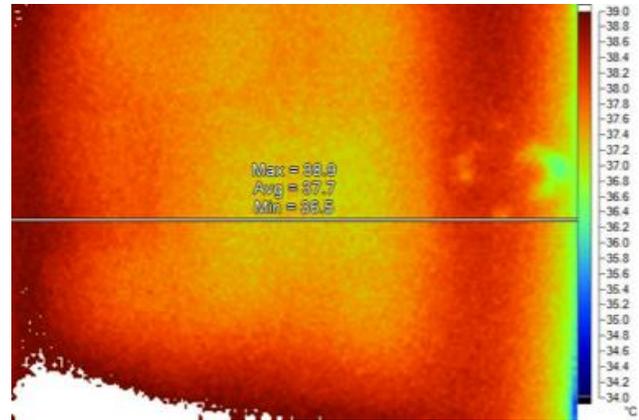
Figura 13. Temperatura superficial de la fachada Sur en el área escogida. Imagen interior a las 18:00h.

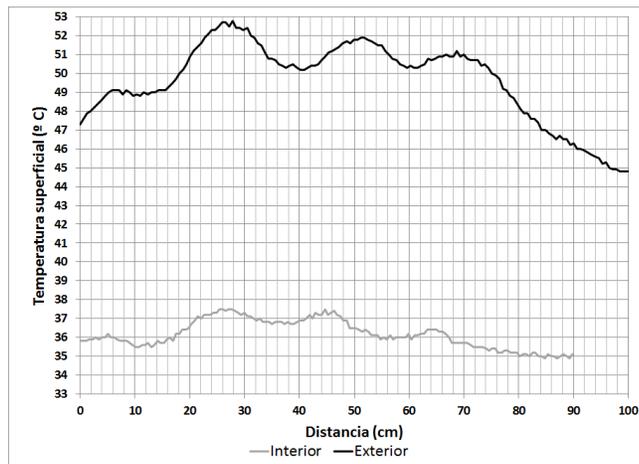
Figura 14. Temperaturas superficiales en el interior y exterior de la fachada Sur en función de la distancia horizontal a las 12:00h.

Con la información medida de las imágenes de las Figs. 10 a 13, se puede graficar la distribución de las temperaturas superficiales en el ancho del área seleccionada. Se representan las temperaturas superficiales interiores y exteriores del muro en función de la distancia horizontal (ancho) en el mismo grafico, a las 12:00h y a las 18:00h, en las Figs. 14 y 15 respectivamente.

Comparando las Figs. 14 y 15 se puede observar claramente la inversión del flujo térmico en dos momentos diferentes del día: al medio día y en la tarde. Al medio día (Fig. 14), la superficie exterior del muro presenta temperaturas más elevadas que las interiores, es decir, la dirección del flujo de calor es de afuera hacia adentro, calentando el interior de la vivienda. Durante la tarde (Fig. 15), las temperaturas interiores son mayores a las exteriores, por lo que el flujo de calor va en dirección inversa, desde adentro hacia fuera, enfriando a la vivienda.

Además de la apreciación de este fenómeno, es interesante observar la distribución de temperaturas superficiales según la ubicación de las partes huecas y las partes sólidas de los blocks. A las 12:00h, tanto en la superficie externa, como en la superficie interna, los máximos de temperatura corresponden a la ubicación de los espacios huecos de los blocks. Como se observó en la imágenes, a las 18:00h en la superficie exterior los máximos de temperatura corresponden a la partes sólidas de los blocks, a esta hora, la temperatura de la superficie interior en la zona central no presenta variaciones entre partes huecas y partes sólidas de los blocks.

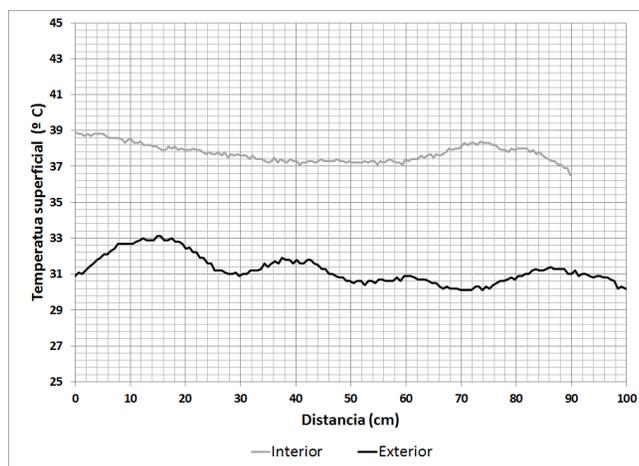
Figura 15. Temperaturas superficiales en el interior y exterior de la fachada Sur en función de la distancia horizontal a las 18:00h.
